Tôi từng gặp một hệ điện năng lượng mặt trời lắp xong được hơn nửa năm thì sản lượng tụt rõ rệt. Ban đầu chủ nhà tưởng là “trời nắng lên xuống”, nhưng khi xem lại dữ liệu theo ngày và theo khung giờ, mức sụt không còn là chuyện thời tiết. Nó giống như chiếc máy đang bị “khựng” ở một khâu nào đó, có thể là phần điện, cũng có thể là phần vận hành ngoài nắng. Và tin tốt là, với cách khoanh vùng đúng, bạn thường tìm ra nguyên nhân khá nhanh, trước khi sự cố kéo dài làm hỏng thêm phần còn lại.

Bài viết này đi theo lối thực chiến: quan sát biểu hiện, suy ra khả năng cao, kiểm tra có thứ tự, rồi mới xử lý. Tôi sẽ nói cả những tình huống hay bị bỏ qua, ví dụ bóng cây mới mọc, đấu dây lệch cực, hoặc inverter “thở không đúng” do cấu hình. Bạn không cần phải là thợ điện mới làm được phần kiểm tra ban đầu, nhưng cần hiểu giới hạn an toàn khi đụng vào DC.

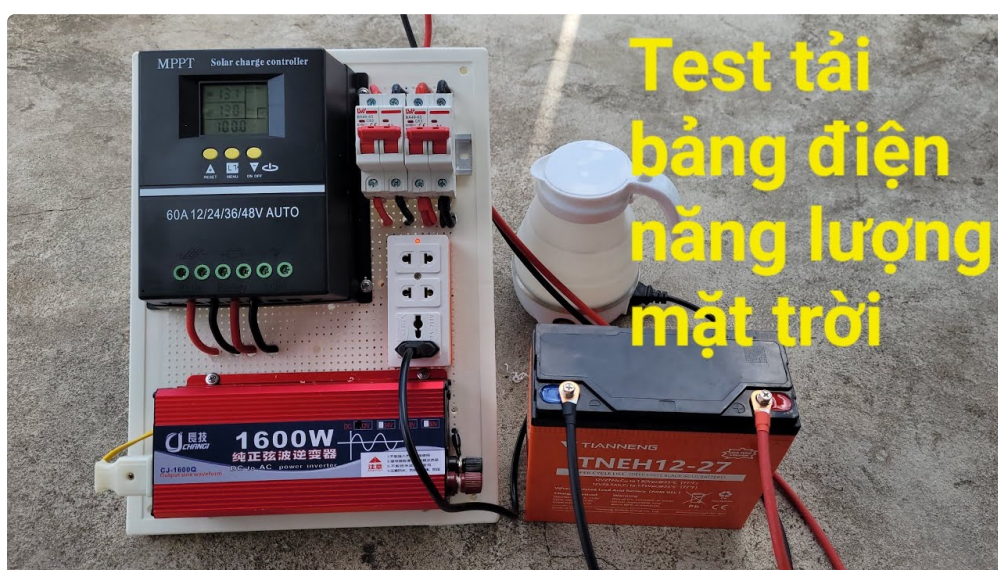
Lỗi kết nối là nhóm "ăn tiền" vì nó tiến triển. Ngày đầu có thể chưa lộ rõ, nhưng theo thời gian rung lắc, nhiệt giãn nở, mưa tạt, bụi bám vào giắc nối có thể gây tiếp xúc kém.

Tiếp xúc kém dẫn tới tăng điện trở tại điểm nối. Khi có dòng chạy, điểm đó nóng lên. Kết quả là sản lượng giảm và đôi khi còn kèm mùi khét, đổi màu nhựa, hoặc cháy xém.

Dấu hiệu cảnh báo bằng mắt thường: hộp nối bị ố vàng, cáp có vết nứt, băng keo bong, hoặc đầu nối có dấu hiệu "trắng muối" (tùy môi trường). Đặc biệt nếu giảm sản lượng xuất hiện sau một trận mưa lớn hoặc sau gió
